**ANALISIS KEBOCORAN SAMBUNGAN REGULATOR TABUNG SCBA (*SELF-CONTAINED BREATHING APPARATUS*) UNTUK MENINGKATKAN KESELAMATAN AWAK KAPAL DI KM. SIRIMAU**

KM. Sirimau merupakan kapal penumpang yang dioperasikan oleh PT Pelayaran Nasional Indonesia (PELNI) dengan nomor IMO 8915641, tonase kotor (GT) sebesar 6.022, dan panjang keseluruhan 99,80 meter, dibangun pada tahun

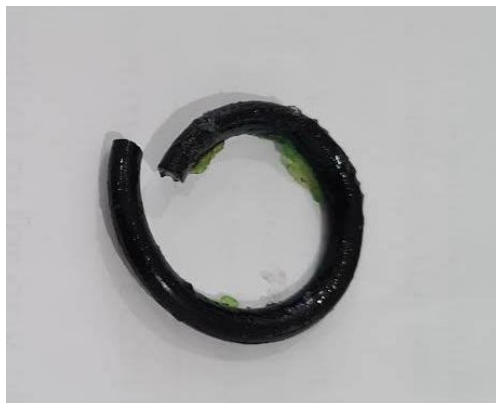
Hasil observasi terhadap sambungan regulator tabung SCBA yang dilakukan pada tanggal 1, 8, dan 15 Maret 2025 menunjukkan bahwa sambungan regulator masih sering mengalami kebocoran akibat pemasangan yang kurang rapat, meskipun kondisi fisik tabung secara umum masih baik. Tempat penyimpanan SCBA juga ditemukan masih lembap pada beberapa titik, sementara pelatihan dan pemeriksaan rutin belum sepenuhnya dilaksanakan secara konsisten sesuai jadwal dan prosedur yang berlaku.

**Gambar 1 kerusakan seal pada sambungan regulator**

Faktor teknis yang paling dominan adalah keausan komponen sambungan regulator, terutama pada bagian O-ring dan seal karet yang berfungsi menjaga kerapatan antara regulator dan tabung SCBA. Penggunaan yang terus-menerus serta tekanan udara yang tinggi menyebabkan komponen tersebut mengalami penurunan kualitas sehingga tidak mampu menahan tekanan udara secara maksimal, dan udara pun keluar melalui celah sambungan. Kondisi ini sejalan dengan ketentuan SOLAS Chapter II-2, yang menyatakan bahwa kebocoran pada sistem SCBA umumnya disebabkan oleh seal yang cacat, sambungan yang tidak pas, korosi bahan, dan kurangnya pemeliharaan. Pada tekanan operasional hingga 300 bar, kerusakan kecil pada sambungan regulator dapat mengakibatkan penurunan tekanan udara yang signifikan se-

Upaya berikutnya adalah penggantian komponen yang mengalami kerusakan, seperti *O-ring* dan seal regulator, apabila ditemukan tanda-tanda keausan. Peningkatan kemampuan awak kapal melalui pelatihan penggunaan SCBA dan emergency drill secara berkala juga menjadi upaya penting agar awak kapal mampu mendeteksi kebocoran regulator dan bertindak lebih cepat dan tepat apabila ditemukan kerusakan. Hasil penelitian ini memiliki kesamaan dengan penelitian Bhre Aditya Antares (2021) yang merekomendasikan pelatihan rutin dan pemeriksaan berkala untuk meningkatkan efektivitas penggunaan SCBA.

Upaya berikutnya adalah pelaksanaan pemeliharaan dan penggantian komponen yang mengalami kerusakan. Komponen seperti O-ring, seal regulator, dan bagian sambungan lainnya harus segera diganti apabila ditemukan tanda-tanda keausan atau kerusakan. Dengan demikian, risiko kebocoran dapat dikurangi dan kinerja SCBA tetap terjaga.
